# En forsvarsløs kyst

- En undersøgelse af kystbeskyttelsen ved Lønstrup  
Klint og dens effekter på Nørlev Strand

3. SEMESTER PROJEKT "NATURLANDSKABET – DYNAMIK OG PROCESSER  
SKOLEN FOR ARKITEKTUR, DESIGN OG PLANLÆGNING (SADP)  
EFTERÅR 2014

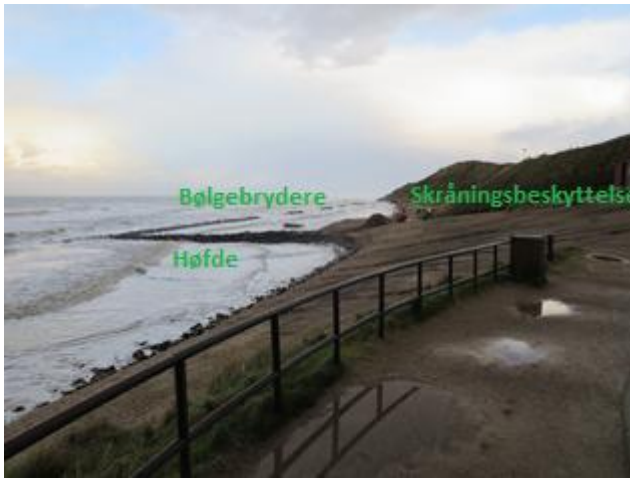
Kystbeskyttelsen ved Lønstrup er projekteret af Kystdirektoratet, hvor udgifterne er fordelt mellem staten (50 %) og hhv. Hjørring Kommune (25 %) samt Nordjyllandsamt (25 %). Kystbeskyttelsen blev oprettet i 1982-1983 som følge af, at en kraftig storm i 1981 havde eroderet en stor del af klinten (Kystdirektoratet, 2013 H). Kystbeskyttelsen består af en kombination af forskellige kystsikringstyper; bølgebrydere, høfder, skråningsbeskyttelse og sandfodring. På Figur 6 og Figur 7 er de forskellige kystsikringsmetoder ved Lønstrup vist. Parallelt ud for kysten er der etableret bølgebrydere. I 1982-83 blev der oprettet 10 bølgebrydere, der er placeret med nogle intervaller (Kystdirektoratet, 2013 E). De er dannet af brudstenskonstruktioner, der som ordet antyder, bryder bølgerne og dermed reducerer bølgeenergien, inden bølgerne rammer kysten. Samtidig forhindrer bølgebryderne, at der fjernes sediment fra kysten. Vinkelret på kysten ses høfderne, der også består af store stenblokke. Der blev etableret to høfder, opfanger det sand, der transporteres på langs af kysten og hindrer dermed den langsgående materialetransport. Helt inde ved klinten anvendes skråningsbeskyttelse, der på billedet ses som de store sten, der er ligget ved klintens fod. Disse beskytter ikke forstranden, men har til opgave at beskytte selve klinten mod erosion. Til sidst anvendes sandfodring som kystbeskyttelsesmetode. Ved kystsikringens oprettelse blev der gennemført en sandfodring på 63.000 m<sup>3</sup> sand. Denne kystsikring, kan være vanskelig at se med det blå øje, men på feltobservationen var vi heldige at se en lastbil i færd med at sandfodre (se Figur 6). Sandfodring består således i at tilføje stranden nyt sand som en kompensation for den erosion af sediment, der finder sted (Ibid.) Foruden at der løbende er blevet tilføjet nyt sand til stranden har den eneste vedligeholdelse af kystbeskyttelses konstruktionerne fandt sted i 1986. Her blev nogle af bølgebryderne forlænget med 10 m og tilført yderligere 10-20 kubikmeter brudsten for at reducere afstanden mellem bølgebryderne (Kystdirektoratet 2013 A).

Figur 6: Kystbeskyttelsesmetoderne ved Lønstrup Klint (eget foto, 2014)

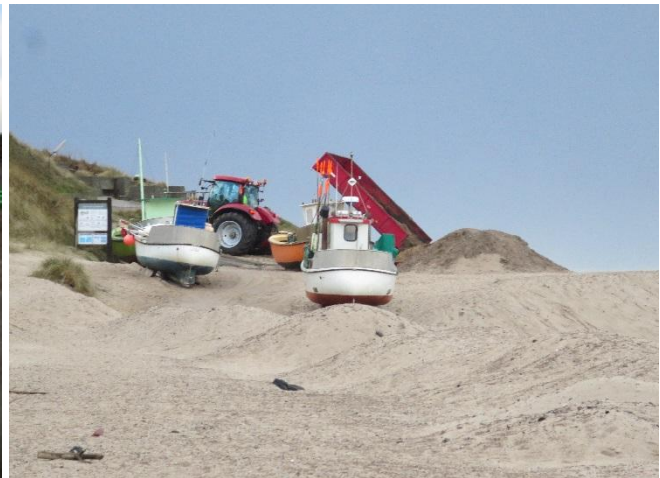
Figur 7: Sandfodring ved Lønstrup Klint (eget foto, 2014)

En anden metode til beskyttelse og bevarelse af kysten ved Lønstrup Klint er sandfodring. Formålet med sandfodring er at beskytte kysten mod erosion, som sker ved bølgenes erodering på kysten: *”Sand flytter sig naturligt (...) Når bølgen ruller ind på lavt vand, hvirvles sand op fra havbundet [og] (...) Under storm med forhøjede vandstande, store bølger og kraftige strømme øges sandtransporten væsentligt (...) ”* (Hasløv & Kjærsgaard, 2014: 15). Uden sandfodring ved Lønstrup Klint vil bølgerne fjerne sediment fra kysten, og formålet med at sandfodre er netop at kompensere for det tab erosionen medfører. Lønstrup Klint har gennem 30 år fået tilført sand gennem sandfodring. Kystdirektoratet har selv udarbejdet en opgørelse over sandfodringens omfang siden 1984 (Se Figur 10).

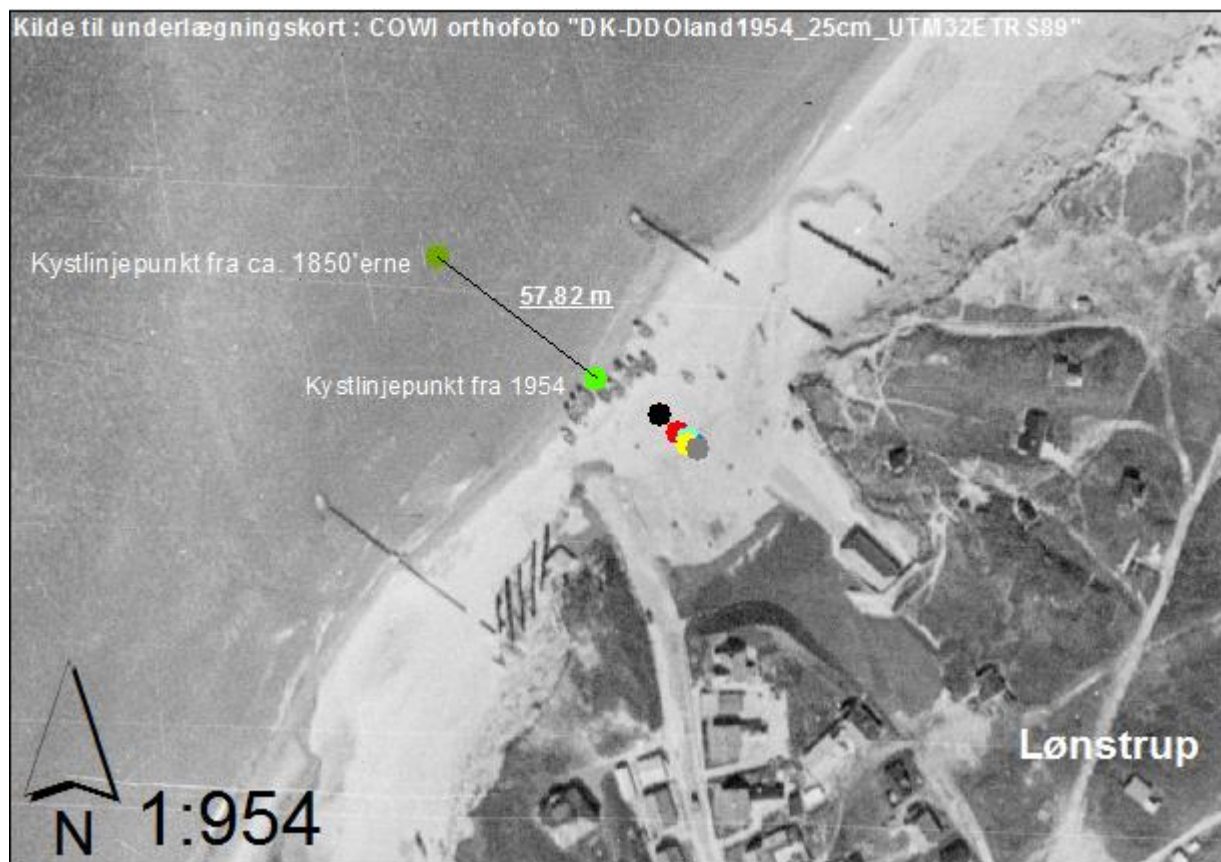
Figur 8: Lønstrup Klints kystlinje 1954. (COWI, ukendt år)

Der blev som det er fremgået oprettet fire kystsikringstyper; bølgebrydere, høfder, skråningsbeskyttelse og sandfodring med det formål at beskytte kysten mod erosion og dermed beskytte de menneskabe værdier, der knytter sig til Lønstrup by. Kystsikringen blev besluttet i takt med, at klimaet har ændret sig, hvilket har først til hyppigere storme og vandstandsstigninger, som er energikilde til de kysteroderende kræfter. Af Figur 9 nedenfor ses det, at kysten har trukket sig ca. 21,2 m tilbage fra 1954-1999. Af denne periode har de første 28 år været uden kystsikring, imens de efterfølgende 17 år har været efter kystsikringens oprettelse. Fra 1999-2008 har kysten trukket sig 14,7 m tilbage. Denne tilbagetrækning har fundet sted, mens kystsikringen har eksisteret. Ud fra Figur 9, kan der argumenteres for, at kystbeskyttelsesmetoderne har haft begrænset virkning, fordi det fremgår, at der fra 1999-2008 er der sket en længdemæssig større tilbagetrækning, end fra ca. 1850'erne til 1999. Modsat det argument opstår der en kritik af vores kystlinjepunkter fra 1999-2008, da disse punkter ligger meget tæt på hinanden. Afstanden målt fra 1999-2008 kan således være forbundet med tilfældige forhold som blandt andet årstidsvariationer, høj- og lavvande og vejrforhold. Desuden kan afstanden skyldes usikkerhed når selve kystlinjepunkterne er sat. Derfor er kystlinjepunktet
